Santa Ana se cierra al público por peligro de derrumbe. Informe de los Servicios Técnicos.

INFORME DE LOS SERVICIOS TÉCNICOS A PETICIÓN DEL CONCEJAL DE URBANISMO Y ALCALDE, D. FERNANDO MUGURUZA GALÁN EN RELACIÓN AL ESTADO DE CONSERVACIÓN DE LA ERMITA DE SANTA ANA EN CASTRO URDIALES.

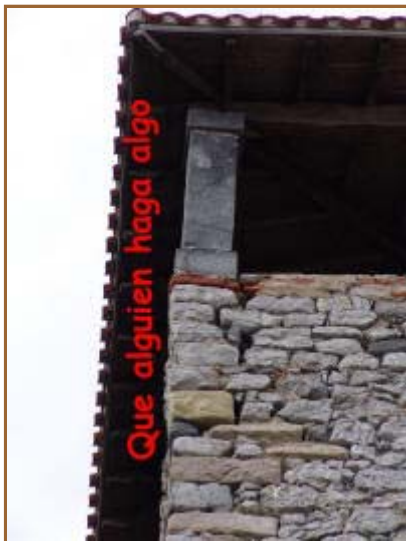
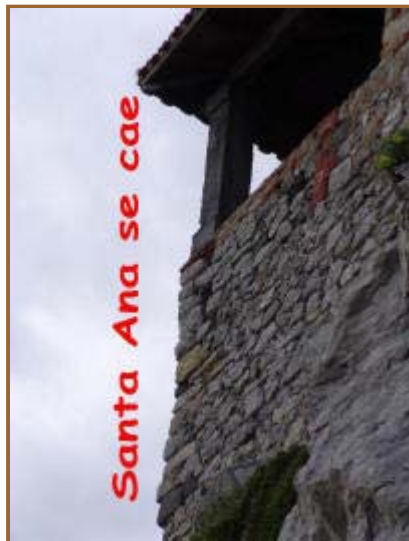
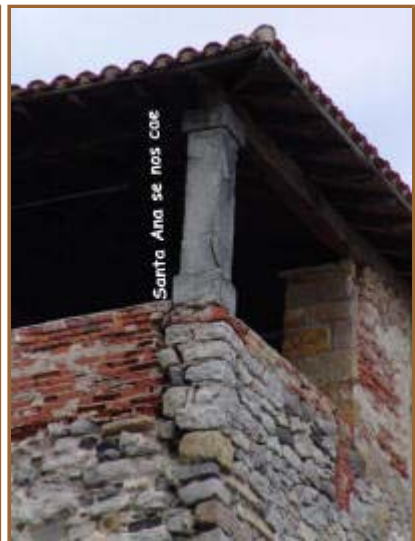
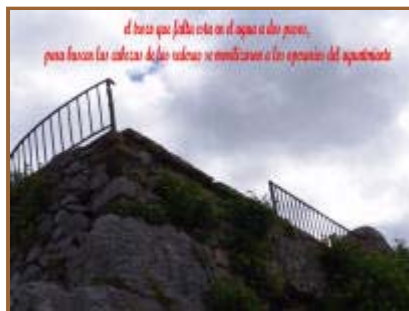
Estas son las fotografías con las que ilustrábamos nuestro artículo denunciado la situación el pasado 14/08/06 y que nos fueron remitidas por el Sr. Juan Carlos Calvo Hervás.

Los elementos estructurales, de madera, que soportan la cubierta están muy deteriorados. Las vigas principales, tres cerchas de madera, una de ellas reforzada metálicamente, están claramente deformadas, hundidas, muy flexionadas en su punto medio. La viga metálica de la viga central que sustituyó a la original de madera, está corroída, con graves pérdidas de sección.

Las vigas perimetrales de madera de la fachada este están giradas, con diversos problemas en los- apoyos, hundidas en su punto medio y con pérdidas de sección. Los pilares de la fachada este, que apoyan sobre muro de mampostería están todos deformados, tanto los originales como los más recientes de hormigón por el movimiento hacia la orientación este de la cubierta. El muro de mampostería original se ha ido arreglando con el paso del tiempo y rellenando mal con ladrillo, piedra, mortero, etc. Todos estos rellenos en definitiva han debilitado el muro y por lo tanto la seguridad de los apoyos superiores de los pilares. En concreto en el pilar noreste de esquina hay graves deficiencias en el apoyo, con grietas notables, visibles desde el exterior de la ermita.

Parece fundamental por lo tanto abordar el problema con urgencia. La "Rehabilitación Integral de la Ermita de Santa Ana y su entorno" redactada por los arquitectos Alonso, Barrientos y Matabuena debe afrontarse lo antes posible, porque lo que necesita la edificación es una solución completa y total, no pequeñas reparaciones puntuales o arreglos circunstanciales.

Mientras la propuesta de Rehabilitación Integral se tramite en el más breve tiempo posible., se propone cerrar al público la Ermita de Santa Ana para evitar cualquier tipo de riesgo personal y apuntalar la edificación para controlar posibles movimientos de la edificación. Estos puntales, que descansarán sobre tableros de madera que ejercerán de durmientes, se situarán tanto en la zona central de las cerchas como en la fachada noreste de la edificación. El suelo de vidrio del yacimiento se podrá proteger con un entablado de madera.
